Analysis of a misoperation event of 500kV main transformer protection caused by reversing the polarity of bushing CT

This paper introduces a case where the polarity of the bushing CT circuit on the low-voltage side of a 500kV main transformer was reversed, resulting in a misoperation event of the main transformer differential phase motion protection when a fault occurred outside the zone. Through the analysis of the event process, the cause of the event is analyzed, and based on the lessons learned from the event, the analysis direction for improving a misoperation event of the 500kV main transformer protection caused by the reversed polarity of the bushing CT is explored. It is for domestic peers and sister units to learn from, exchange and draw on.

一起因套管 CT 极性取反导致的 500kV 主变保护误动事件分析

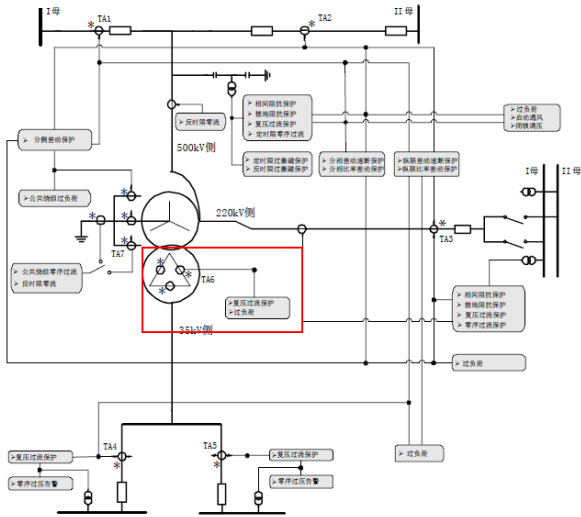
图1 CSC-326T5-N 典型应用示意图

改造后的#2主变B套保护装置(CSC-326T5-N)新配置分相差动保护功能, 使用高、中压侧开关CT及低压侧套管CT, 由于低压侧套管CT回路极性取反, 在区外故障时#2主变分相差动的差流值为0.22A(二次值), 折算标么值为0.8Ie, 大于差动保护启动电流定值0.5Ie, 分相差动保护动作, 造成#2主变跳闸。

- 1) 纵联差动保护: 由高压侧开关 CT1/CT2、中压侧开关 CT3、低压侧开关 CT4 和 CT5 构成, 其能反映变压器各侧的各类故障。由于差动回路中存在磁耦合关系, 所以设置励磁涌流闭锁判据。
- 2) 分相差动保护: 由高压侧开关 CT1/CT2、中压侧开关 CT3、低压侧套管 CT6 构成, 其保护范围为变压器内部绕组所有故障和高中压侧引线故障。由于差动回路中存在磁耦合关系, 所以设置励磁涌流闭锁判据。相比于纵联差动保护, 不存在 Y/Δ 转角关系、差流实现了真正的分相计算, 零序分量亦引入差动回路、差动电流的特性更真实, 从而使励磁涌流闭锁逻辑的判别可以变得更为清晰、简单。

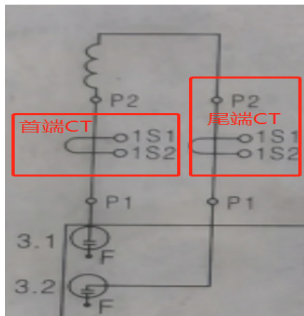
图2 厂家 #2 主变低压套管 CT 铭牌

(1) 设计人员错误理解 #2 主变低压套管 CT 铭牌的非常规标识, 导致施工图纸极性选择错误。

厂家 #2 主变低压套管 CT 铭牌标识不常规 (见图 2), 对于该铭牌中的“S1”“S2”的极性有两种理解: 第一种是按照国标《电流互感器 GB 1208--2006》“11.1.4 标有 P1、S1 的所有端子, 在同一瞬间具有同一极性”, 则尾端 CT 的“1S2”作为 3.1 端的同极性端; 第二种是基于从国标《电流互感器 GB 1208--2006》表 11 的图例中归纳出的“同极性端标注在同一侧”的理解, 则尾端 CT 的“1S1”作为 3.1 端的同极性端。设计人员按照第二种理解进行设计, 施工图纸选择了主变变低套管尾端 CT 的 1S1 作为极性端进入 B 套保护装置; 正确的设计, 应选择 1S2 作为极性端进入 B 套保护装置。[1]

启示与改进方向:(1)应建立设计图纸多级审核机制,重点核查CT用途、保护功能配置等关键信息,确保与现场保护装置实际需求一致;(2)推动设计标准化模板应用,将分相差动、过流等不同保护功能的CT回路标注纳入强制条目,杜绝缺项漏项;(3)加强设计人员对新型保护原理(如分相差动特殊逻辑)的专项培训,提升设计深度与精准性。

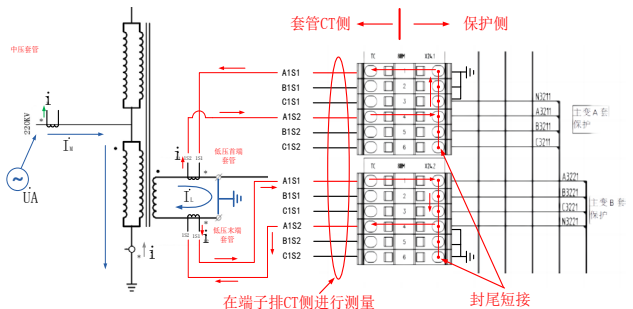
图3 一次电流回路通流试验示意图 (以 A 相为例)

① 电流回路通流试验相关情况: 施工单位先采用中压侧套管施加 380V 三相电压, 并在汇控柜端子排靠套管 CT 侧进行测量, 测试结果与施工图纸、厂家资料、厂家 CT 出厂报告所标识的 P1、S1 关系一致。之后, 施工单位在汇控柜端子排靠套管 CT 侧进行二次通流 [2], 用继保仪对主变保护 A、B 套绕组分别施加不同大小电流量, 在主变保护装置侧检查电流大小, CT 的二次电流组别、相别均符合施工图纸要求, 据此判断现场二次接线与施工图纸一致。施工单位通过上述通流试验验证了施工图纸中“P1”、“S1”为一二次绕组同名端的对应关系及图实一致, 但由于缺乏与设计人员有效沟通, 未能正确理解施工图纸说明中提出的“请施工单位现场核对 CT 极性”意图, 故未能发现施工图纸中主变 B 套保护极性取反的问题。

启示与改进方向[3]:(1)建立二次回路作业“功能-风险”双清单,对分相差动等特殊功能配置的CT极性要求进行强制核验,并记录差流数据;(2)规范带负荷测试流程,修订本地化记录表模板,新增差流分析栏目(如分相差动差流值),强化数据闭环管理;(3)针对新型保护装置(如北京四方分相差动保护),编制差异化作业指导书,明确极性校验、逻辑验证的专项步骤。
