Based on waveform data analysis and equipment disassembly verification: Study on the failure mechanism of PTR001PO power supply switch in a nuclear power plant

Abstract

基于录波数据分析与设备解体验证：某核电站 PTR001PO 再供电开关启动失效机理研究

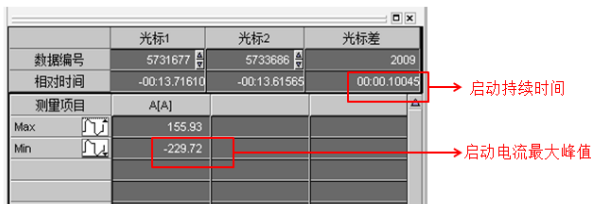
图一 第一次故障波形数据

在确认回路电缆绝缘及某PTR001PO电机绝缘直阻均合格后，进行了第一次点动试验，再供电开关某LKB某开关漏电保护动作跳闸，漏电继电器设定值为30A/0s。

根据波形数据，本次点动时，电流波形最大峰值为2297.2A，启动100.45ms后开关跳闸。详见下图

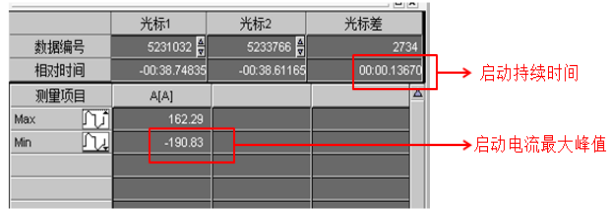
图三 第二次故障波形数据

随后我们进行了第二次点动试验，启动136.70ms后，新的再供电开关同样由于漏电保护动作跳闸。本次点动时电流波形最大峰值为1908.3A。详见下图。

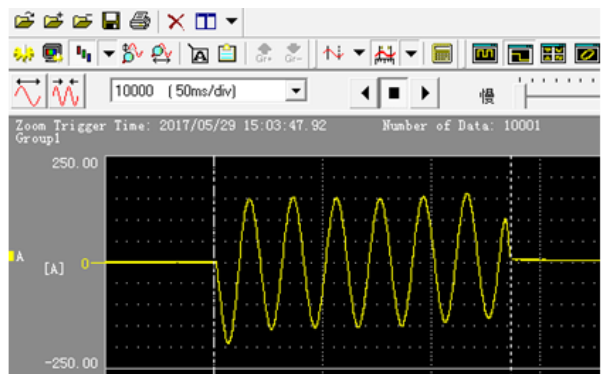
图四 第二次故障波形

再供电开关漏电CT未安装防磁环，启动瞬间的大电流磁场耦合到CT二次侧，导致漏电保护误动。为防止启动瞬间的大电流磁场导致漏电保护误动，经过电气、OPE、值长、安工的讨论，决定将漏电保护延时调整至10s，再次使用原再供电开关（某LKB某开关）进行第三次点动试验^[2]。

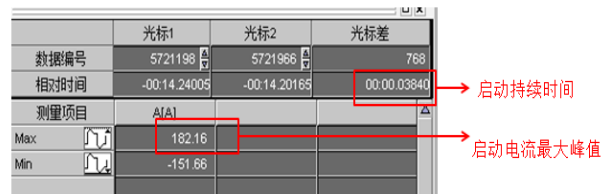
图五 第三次故障波形数据

此次点动出现新的故障现象，再供电开关漏电继电器未动作，启动38.40ms后断路器速断保护动作跳闸。此次启动电流波形最大峰值为1821.6A，怀疑断路器在多次大电流冲击下，断路器脱扣器存在异常。

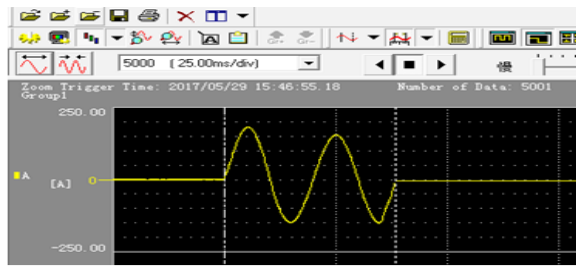
图六 第三次故障波形

固定定值调整机构塑料件弯曲，这就是造成定值漂移的一个重要因素，脱扣机构是直接和定值调整机构连接，固定卡件的弯曲对定值的实际值造成影响，导致定值漂移；双金属片固定槽过热，双金属片存在过热痕迹。

断路器脱扣器定值调整机构变形，以及双金属片有过热痕迹，双金属固定槽过热变形，造成定值漂移，与真实值相差很大，断路器脱扣器动作，导致断路器跳闸。

为了排除断路器故障，电气整体更换了再供电开关（某LKA开关，该开关在某02大修时曾带某PTR002PO正常运行），确认新的再供电开关漏电定值已修改为30A/10s后，第四次点动某PTR001PO，启动成功。启动电流峰值基本为1700A（电机额定电流的10倍）左右，启动时间955.8ms。
