Analysis and application of in-service inspection of ring welded joint between evaporator nozzle and main water supply in ERP unit

Abstract

EPR 机组蒸发器管嘴与主给水连接环焊缝在役检查分析及应用

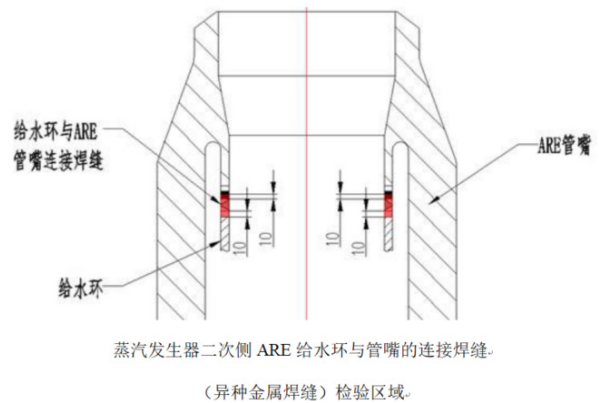
ARE 给水环与管嘴连接热套管焊缝(异种金属焊缝)可采用射线检查工艺实施。[4] 检验设备主要包括射线源、像质计、增感屏、滤光板、背屏、胶片、暗盒、标识等。射线检验的几何不清晰度的值均应小于等于 0.3mm,被检区应至少包括焊缝填充金属和热影响区,其检查宽度范围为焊缝宽度加其两侧各至少 10mm 的范围。检验范围如图 1。检查时,管壁温度低于 40℃,通过导源孔将放射源置于管子中心,对焊缝进行中心透照,面对管道介质的流动方向,按顺时针方向由小号至大号编制片位号,曝光时间根据曝光量和源活度计算,因被检焊缝管道 Φ425.5×12.7mm 穿插在 Φ540×35.25mm 管道里面,需考虑其结构特殊性制定相应的焊缝透照工艺参数。

图 1 异种金属焊缝检验区域

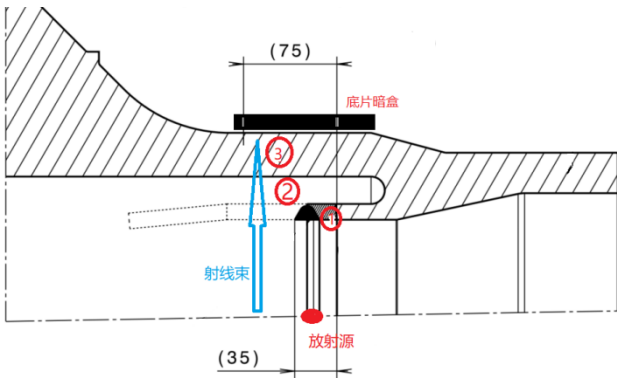
通过底片影像显示，属于裂纹类典型形貌特征，分析射线探伤底片影像显示，其位置主要分布在焊缝顶部及焊缝下部，结合热套管结构特性进行综合评价，射线透照期间，射线束共穿透 3 层不同介质至底片成像，射线束透照示意图如图 2 所示。主要穿透区域：图 2 ①区域为热套管异种金属焊缝—图 2 ②区域为套管间隙—图 2 ③区域为主管母材区域，此影像需对各层材料间隙进行无损检测，确认是否有异常。核实工程安装期间已完成超声检测和射线检测，核实检查结果记录，无异常影像显示，结果合格，可排除安装期间原始缺陷导致影像异常，确认属于设备在役期间导致异常影像产生。针对此 3 层透照区域使用排除法及多项无损检测手段共同验证，进行逐项安全评估。

图 2 射线束透照示意图

图 2 ③区域位置主管母材区域，可参考焊缝检验工艺，使用超声检测手段对射线底片覆盖区域进行扫查，核实图 2 ③区域位置主管母材区域是否有超声信号显示。经现场超声检测结果分析，无异常信号显示，可排除图 2 ③区域位置主管母材区域缺陷特征，确认母材区域结果合格。

针对图 2 ②区域套管间隙，使用内窥镜进行视频检查，核实在役运行期间是否有泥渣沉积。某 EPR 机组核电站现

场检修期间，实施蒸发器二次侧已排空，考虑环境剂量水平较高，需对蒸发器二次侧重新进行冲水，使用水屏蔽对蒸发器传热管辐射剂量进行屏蔽，人员从蒸发器二次侧人孔处进入，对套管间隙实施内窥镜视频检查。经现场检查核实确认，其套管间隙内存在泥渣淤积，经取出后确认为在役运行期间产生。

针对图 2 ①区域热套管异种金属焊缝内表面区域，通过从射线源孔进行内表面视频检查，可确认热套管异种金属焊缝内表面完整，无裂纹，热套管焊缝状态存在良好。

经过原因分析及现场验证分析后，重新实施射线探伤检查，其射线探伤底片无裂纹类影像，热套管焊缝清晰可见，热套管焊缝状态存在良好。后续针对此 ERP 机组蒸发器管嘴与 ARE 主给水连接环焊缝实施射线检验工作期间，在蒸发器二次侧高水位的条件下，优先实施完成泥渣清理工作后方可安排射线检验工作。
