# Root Cause Analysis and Improvement Strategies for Chip Package Failure-Induced Main Pump Trip in Nuclear Power Units

This study investigates the root cause of a main pump trip incident at a Chinese nuclear power plant. The analysis identified a malfunction in the time-delay relay TEC2453 within the control circuit, which failed to perform its designed delay function. This malfunction triggered the main pump protection system during normal flow fluctuations, ultimately causing reactor shutdown. Further investigation revealed that the failure originated from an internal timer chip U3 with a malfunctioning timer. Through comprehensive root cause analysis and experimental verification, it was confirmed that prolonged exposure to moisture intrusion during long-term operation had caused chip packaging failure. This resulted in corrosion of bonding pads and subsequent open circuits between interconnect metallization strips. The paper presents the comprehensive root cause analysis process and proposes improvement strategies tailored to practical engineering applications.

# 芯片封装失效导致核电机组主泵跳闸停堆根本原因分析及改进策略

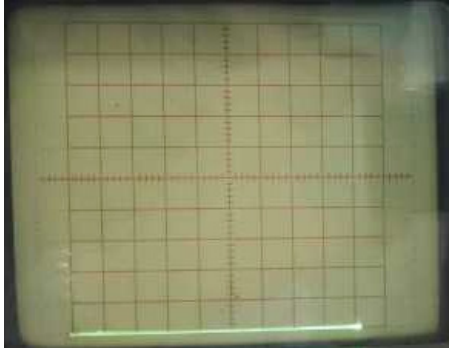
图2 故障芯片管脚 8/12 间 I-V 曲线

利用 QT2 晶体管图示仪对失效 U3 芯片进行管脚间 I-V 曲线测试, 并与正常参考芯片曲线进行对比, 结果显示故障芯片的第 8 管脚与 12 管脚之间开路, 而用于参考的正常芯片的 8 管脚与 12 管脚之间为二极管特性。如图 2、图 3 所示

去除芯片表面封装材料, 暴露内部芯片, 并进行观察。失效芯片表面未见击穿、烧蚀等失效痕迹, 但 Pin12、Pin13 管脚对应的内引线键合焊盘存在金属腐蚀及钝化层破裂的现象。经探针测试, Pin13 键合焊盘的金属腐蚀尚未影响到电连接性能, 但 Pin12 键合焊盘的金属腐蚀已造成键合丝与焊盘之间、键合焊盘两端相连的金属化条之间出现开路。
