Case Analysis of Expansion Control of Boiler Heating Surface of a 660MW Ultra-supercritical Thermal Power Unit

Abstract

某 660MW 超超临界火电机组锅炉受热面膨胀治理案例分析

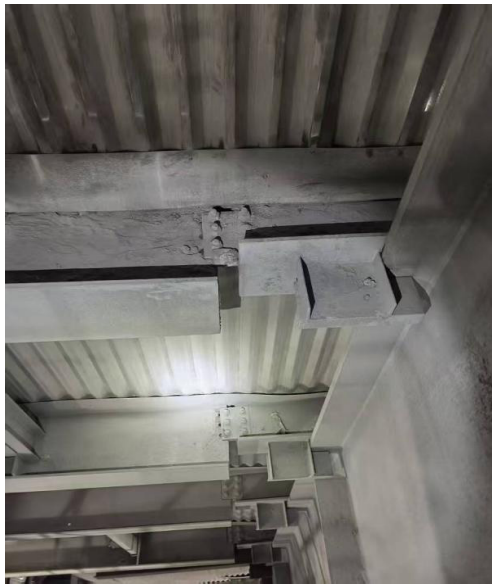
机组运行期间, 巡检人员发现 1、2 号锅炉标高 64.35m、66.1m、68m、70.2 m 层炉左侧尾部烟道刚性梁连接板存在明显拉裂现象。为进一步查明缺陷范围及严重程

度，在机组停机检修期间，拆除了 64.35m 层水冷壁处刚性梁的保温层，经详细检测发现：部分刚性梁定位卡出现不同程度变形，其中变形严重部位的支座板与内绑带焊缝已发生贯穿开裂。刚性梁连接板拉裂及定位卡变形的典型状态分别见图 1、图 2。

图 1 刚性梁连接板拉裂

对锅炉水冷壁墙及尾部烟道包墙刚性梁定位卡实施100%全覆盖检测,采用塞尺检测定位卡与刚性梁之间的膨胀间隙,针对存在变形缺陷的支座板与定位卡,优先采取校正工艺处理;对于变形程度超出校正修复范围的构件,需进行更换处置。构件校正或更换完成后,需严格遵循设计图纸要求,逐一测量定位卡与刚性梁之间预留膨胀间隙,控制误差不大于1mm,保障定位卡沿刚性梁的顺畅滑移。

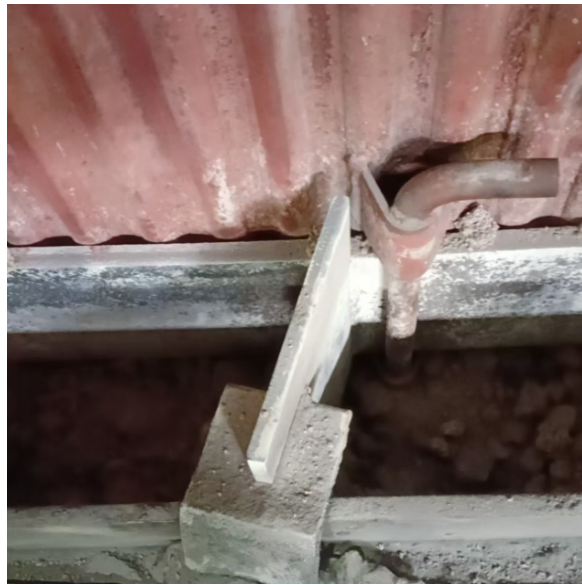
13mm 膨胀间隙。但在基建安装阶段，受施工工艺精度不足影响，部分定位卡未按设计要求预留间隙，甚至出现定位卡与刚性梁贴合紧密的情况。

机组运行过程中，水冷壁管屏在高温载荷作用下发生纵向膨胀并产生滑移运动。由于定位卡与刚性梁之间未预留充足的安装间隙，二者形成直接卡滞接触，导致定位卡丧失沿刚性梁的正常滑移功能。当机组转入冷态运行时，水冷壁管屏沿纵向发生收缩复位，而处于卡滞状态的定位卡无法同步跟随水冷壁完成归位动作，进而在收缩应力的持续作用下被牵拉变形；在损伤严重的区域，该牵拉应力进一步传递至支座板与内绑带的连接部位，导致二者的连接焊缝发生拉裂失效。内绑带及定位卡的具体安装结构详见图 3。

图 2 刚性梁定位卡变形

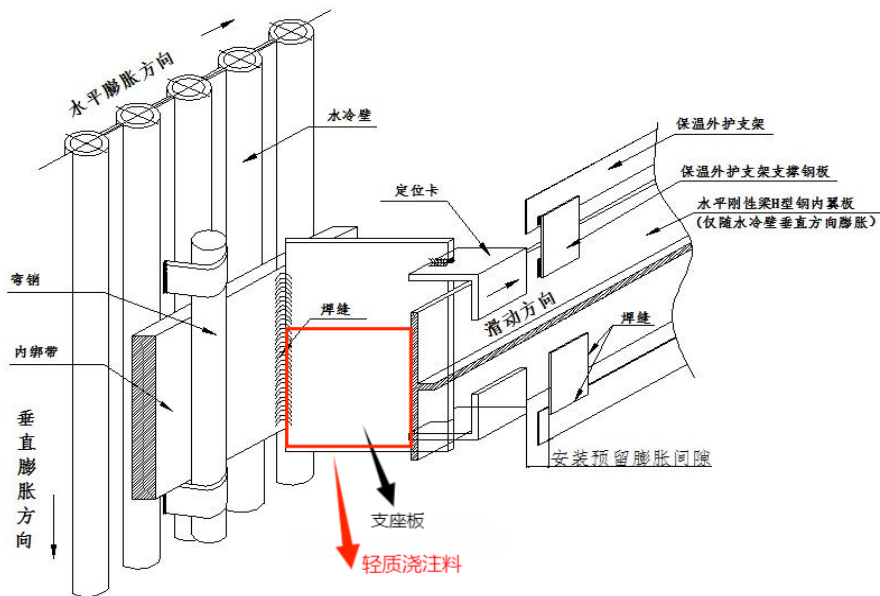
该锅炉垂直水冷壁炉前、炉左、炉右三面墙各布置 11 根内绑带，每根内绑带上焊接约 40 块支座板，且每块支座板上下各安装 2 个定位卡，用于限制刚性梁的横向位移并保障纵向膨胀自由度。设计图纸明确要求定位卡与刚性梁之间垂直间隙处预留 2 ~ 3mm 膨胀间隙、水平间隙处预留 12-

图 3 内绑带及定位卡安装示意图

如图3所示,垂直水冷壁与每层水平刚性梁之间浇灌有宽度300mm、厚度240mm的轻质浇注料,其核心功能是阻断热量传递,降低锅炉散热损失。然而,在实际运行过程中,由于浇注料施工时与刚性梁表面未采取隔离措施,且长期处于高温、振动工况,部分浇注料与刚性梁表面发生紧密粘连,形成一体化结构,这种粘连状态直接阻碍了水冷壁在热态下的自由膨胀。

针对锅炉水冷壁墙及尾部烟道包墙刚性梁与轻质浇注料的粘连区域,采用精准破碎清理工艺进行处理。作业过程中严格控制施工力度,避免暴力操作对刚性梁本体及水冷壁管屏造成二次损伤,核心目标为将粘连部位彻底分离,无需过度清理浇注料本体。通过该处理可彻底消除刚性梁与轻质浇注料的粘连隐患,确保设备在热态运行工况下,二者不发生直接接触,进而保障水冷壁受热面的自由膨胀,避免因膨胀受阻引发结构应力集中。
