Study on Water Tree Corrosion and Protection of Medium Voltage Cable in Power Plant

Daya Bay Nuclear Power Operation Management Co., Ltd., Shenzhen, Guangdong, 518124, China

电厂中压电缆水树枝腐蚀与防护研究

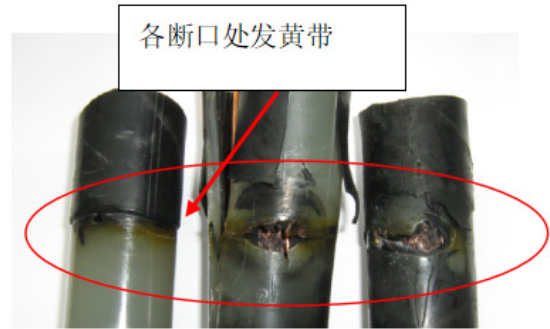
图2 现场电缆图片

现场检查的故障现象如下：三相对地短路故障区域在母线端部三相支撑绝缘子处，短路电弧使得三相瓷瓶不同程度损毁，端部盖板对应三相母排处有电弧烧损痕迹，A相部位烧穿一个洞，该区域及四周有大量电弧熔融飞溅物，三相

母排下端部直角处被电弧部分烧熔；所有电缆击穿点都位于主绝缘老化发黄变色带中，而这些发黄变色带均处于半导体层断口所形成的台阶旁边，如2图所示；未发生故障的电缆和故障电缆相同的位置，在主绝缘也都有一圈不同程度黄色变色情况。

从技术治理视角剖析，此次事故揭示了电缆附件安装阶段对关键环节监管的明显缺陷，电缆附件安装之硅脂膏非润滑成分，材料在改善电场分布、填补气隙、隔离潮气上展现出显著性能，半导体层断裂台阶的特定区域之内侧端点周边区域，电场集中度最为明显，电缆配件中最脆弱的部位。断口与应力锥间的微小间隙，高介电硅脂膏填充效果佳，遏制局部放电的萌发，执行者未依照既定规程填充硅脂膏，台阶间隙在电场强压下出现电离，引起局部放电反应，初始放电能量偏低，长期效应造成主绝缘层表面电树枝的生成，逐步向绝缘层内部延伸，形成不可逆转的恶化途径。

加强并加强电缆头制作工艺质量控制。因电缆头制作对环境、工艺细节要求较高,因此在进行电缆头制作时一方面要进行电缆头制作关节技术点的质量控制,同时也要加大对电缆头制作检修工艺从理论到实践方面的培训。

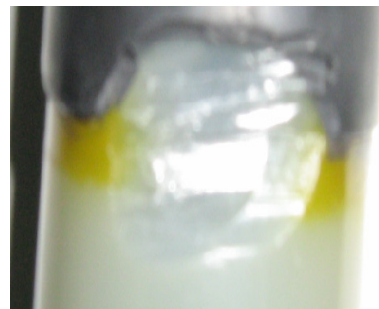
图3 应力管表面颜色

通过电缆解体来看，在相距半导体层断口发黄变色带约110mm的地方，也有一圈发黄的变色带，而此位置正是应力管末端断口位置，此现象的产生与端接部位热缩密封处理不良有关。将其中一根故障电缆发黄带表面切去少许，发现发黄程度是由表及里，逐渐变浅，到更深处已无发黄状况，如图3所示。
