Analysis and Treatment Measures of Longitudinal Cracks in the Front Wall Reheater of Hwange's 335MW Unit Boiler

Bo Xie

旺吉 335MW 机组锅炉前墙壁式再热器纵向裂纹分析与处理措施

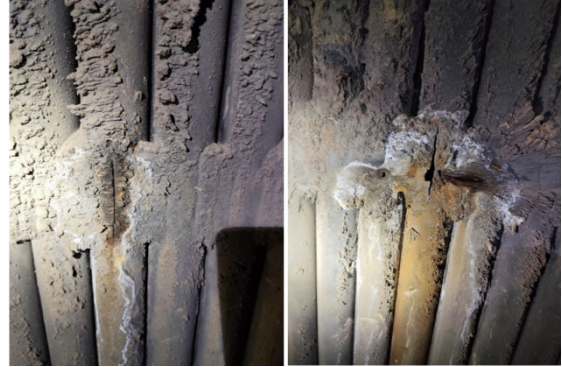
图2 壁式再热器纵向裂纹泄漏

前墙壁式再热器(左至右数)第120根、169、178根管子(标高约45m)存在纵向裂纹(长度约50mm)、泄漏;前墙壁式再热器(左至右数)第175根管子(标高约50m)存在吹损、管壁减薄(约2mm)现象;前墙壁式再热器(左至右数)第177根管子(标高约45m)存在吹损、泄漏;前墙壁式再热器(左至右数)第178根管子(标高约50m)爆管、泄漏(爆口约220mm×110mm);前墙左、右侧壁式再热器(标高约48m)部分管子向炉内侧拱出变形的现象(拱出部分约1/2管径)。如图2。

③焊接残余应力。焊接后,残余应力存在于焊缝及其周围区域,如果这些应力超过了金属材料的承载能力,则可能导致裂纹的生成。其中纵向开裂的壁式再热器管子固定点位置管间定位焊缝区域硬度值偏高,焊缝区域均发生开裂,管间定位焊缝焊接质量不理想,存在较大焊接残余应力。

59.4m、56.2m、53.4m、50.7m、48m、45.15m 区域，现场全部将管子与管子之间进行焊接固定，长度分别为 70mm、100mm，管组与管组之间未预留可以活动的管子；壁再管子与水冷壁管子之间的固定钢板在每隔 2 根管子为一个焊接固定点（焊点为 2 个）；虽然固定钢板之间有断开点（间距为 6.4mm），但是现场壁再管子之间及与固定钢板之间均为满焊结构，所以从结构上来看存在的焊接应力较大（活动点焊缝长度 70mm、固定点焊缝长度 100mm，焊缝高度约 4mm）。同理，在锅炉运行期间，尤其在炉膛上部区域承受的热辐射、热应力较大，所以在此焊接区域存在的热应力也较大，对管材的结构及受力影响较大。

根据锅炉厂设计，壁再与水冷壁连接点，在标高 45150mm 为固定点，标高 48000mm、50700mm、53400mm、56200mm、59400mm 为活动点，其活动裕量范围在 $\pm 145\text{mm}$ （设计的壁再入口集箱向下膨胀量最大 134.5mm、左右侧膨胀量最大 32mm），以保证壁再与水冷壁之间能自如活动。但现场实际所有的壁再管子之间均进行了焊接固定，意味着前墙、左右侧墙壁再管将会作为一个整体管屏组件，随着水冷壁进行整体向下膨胀，在固定点 45m 标高以上，壁再相对于水冷壁为向上膨胀，固定点以下为向下膨胀。从管材、规格、温度方面来分析，壁再管子的热膨胀量相对较大，若局部管子因温度偏差，会造成管子受热膨胀不均，热应力过大，在固定部位将会出现膨胀受阻现象，进而影响到管子的结构变化、应力变化，最终导致管子产生裂纹、泄漏。

①更换泄漏和存在裂纹的管子。首先将泄漏的管子切割后，对周围其他管子进行金属检测，保证无管材、焊接等缺陷时，进行完全更换。尤其在安装时严格控制工艺及焊接质量，并按照相应的焊接质量验收标准进行验收。在现场换管过程中发现，换管前首先需将部分焊接固定点进行机械切割，因管子受到焊接应力、热应力的影响，切割后会弹出管排，产生变形，因此为了保证管子的对口和焊接质量，对管子进行整根更换（从爆管切割部位至集箱处），避免出现强制对口、焊接应力过大、管子变形等问题。

②机组停机期间，根据工期计划，对固定点区域的管子进行检查和金属检验。尤其是存在膨胀受阻、拱出管排的部位作为重点检查，对焊缝区域的裂纹、材质、硬度等方面进行隐患排查，以确保设备性能和长期安全运行。对于管子膨胀受阻严重，拱出、变形凸出较大（大于 1/2 管径）时，应进行更换处理。针对壁再入口区域的弯管，检查其膨胀、变形情况，是否存在裂纹、蠕胀等现象，并根据检查情况进行更换处理。
