提升综合台区采集成功率 Improving the Acquisition Success Rate of Comprehensive Area

张福玲¹ 曹雪²

1. 国网辽宁省电力有限公司朝阳供电公司, 辽宁 朝阳 122000
2. 国网辽宁省电力有限公司建平县供电分公司, 辽宁 朝阳 122400

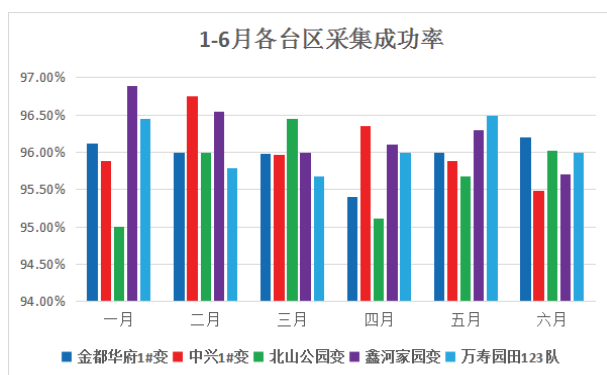
图2 台区采集成功率分析图

针对以上现状，我们对2017年1至6月份公司辖区内采集成功率不高的金都华府1#变、中兴1#变、北山公园变、鑫河家园变、万寿园田123队五个台区共1780户进行了调查，如图2所示。

通过上图明显看出，2017年1-6月份这些台区的采集成功率远远低于公司考核指标的要求，属于“拖后腿”台区。

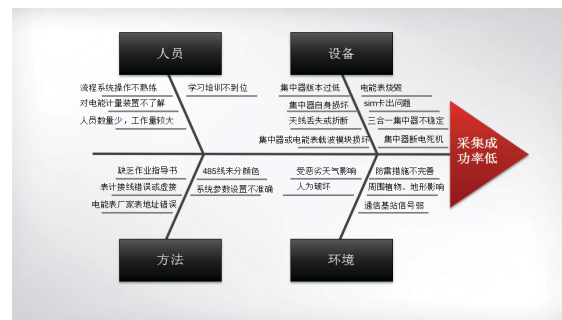
图4 影响采集成功率的末端原因鱼骨刺图

我们通过对上述五个台区进行的现场调查发现，每个台区都有各自造成数据采集故障的原因，同时也存在一些共性的问题，比如模块故障、集中器版本过低等。经过小组成员的分析论证，我们从设备、人员、方法、环境四个主要方面整理影响采集成功率的末端原因，如图4所示：

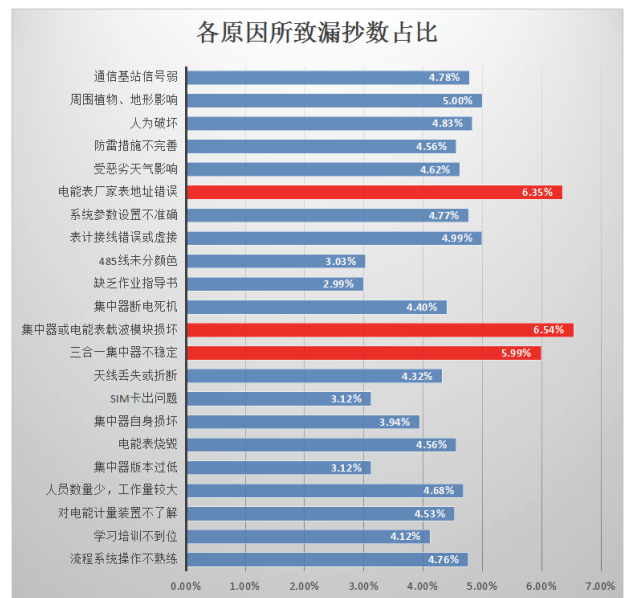
图5 要因确认图

对照原因分析查找出的原因，对22项末端原因进行整理并逐项确认，明确了应该确认的内容、方法、标准、时间和责任人，制定了要因确认计划，并对1-6月份的台区漏抄明细进行详细的汇总统计，制作下图5：

综上，我们确定影响采集成功率的三大主要原因：

- (1) 电能表厂家表地址错误
- (2) 安装新型载波通信设备

(3) 三合一集中器不稳定
