Identification and Countermeasures for Latent Problems in Gas-Insulated Metal-Enclosed Switchgear

Wengang Kang

Sinopec Beijing Yanshan Petrochemical Company Limited, Beijing, 102500, China

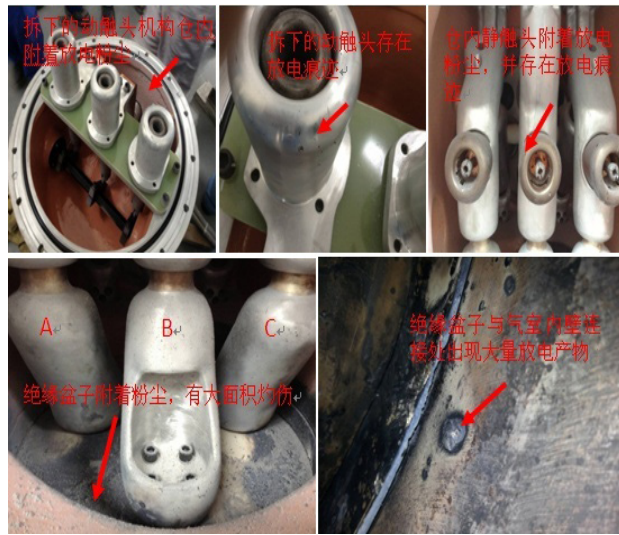
图 1 放电产物

2013 年 6 月的一次雷雨天气,某条 110kV 供电线路差动保护动作跳闸,保护装置显示故障点在负荷侧,检查负荷侧的架空线路绝缘子无异常,未发现放电痕迹。对 GIS 气室气体进行分析,SO₂ 含量为 18.4ppm,其它舱室均未检测到,说明该舱室存在高能量放电,确定故障点在该舱室内。对该舱室开舱检查发现,气室内壁及导体上附着大量放电粉尘,导体触头出现尖锐触点,该舱与线路 PT 舱之间水平放置的盆式绝缘子上表面放电,上表面烧灼严重,盆式绝缘子与气室内壁连接处出现大量放电产物(如图 1 所示),清理后发现在 B 相导体与外壳之间有一条完整的爬电痕迹(如图 2 所示)。

本次故障由该盆式绝缘子上表面放电引起,为了查清绝缘子表面放电的原因,对进线过渡舱结构进行观察发现,该绝缘子放电位置的正上方是 DES 舱快速接地刀闸的断口初步断定快速接地刀闸分闸时可能带出导电性物质掉落在绝缘子表面,相邻近导电物质之间放电烧逐渐烧蚀绝缘子表面,使得绝缘子表面爬距变小,在外部过电压的作用下击穿放电。

为了验证这一判断,对其它两个结构相同的 DES 舱进行模拟试验,将快速接地刀进行几十次分合操作后开舱检查,发现 2 只水平盆式绝缘子上表面均有黑色导电性物质。由此可以确定进线 DES 舱水平绝缘盆子表面的爬电痕迹是由掉落在表面黑色导电性物质引起,而使得绝缘盆子表面爬距减小,造成绝缘水平降低。因此,找出黑色导电性物质的来源是消除设备隐患的关键。

根据故障根原因将该间隔 DES 仓下方的线路 PT 移位,

安装至原先预留电缆终端的位置处;取消了 DES 舱快速接地刀闸断口下方的盆式绝缘子,改用金属盲板封堵,使掉落导电物质不影响绝缘性能。
