Influence and Treatment of Large-scale Settlement on Long-distance Water Transmission Box Culvert

大范围沉降对长距离输水箱涵影响及处理

朱卫 陈航 郭佳

中水北方勘测设计研究有限责任公司, 中国·天津 300222

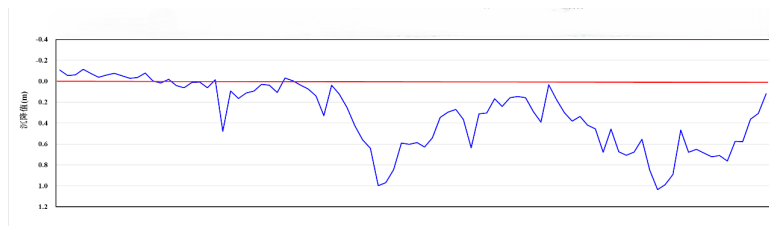
图 2 建筑物沉降趋势示意图

通过出露建筑物实测顶高程与设计顶高程对比,计算建筑物现状沉降情况,根据沉降情况,建筑物沉降趋势见图2。

由沉降监测情况可知,输水线路大沉降区段有两处,分别为:

(1) A区:大致位于4#保水堰至6#保水堰,最大沉降发生在:33#通气孔沉降1.00m和34#通气孔沉降0.97m;

(2) B区:大致位于7#保水堰至10#保水堰,最大沉降发生在:57#通气孔沉降1.04m。

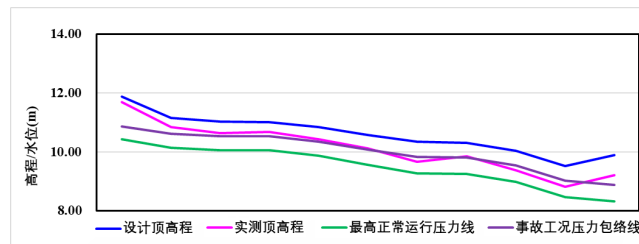
图 3 7# 至 8# 保水堰建筑物安全超高分析图

两处大沉降范围内建筑物沉降较大，4# 保水堰至 5# 保水堰、5# 保水堰至 6# 保水堰、7# 保水堰至 8# 保水堰、8# 保水堰至 9# 保水堰、9# 保水堰至 10# 保水堰这 5 段基本处于大沉降范围，受建筑物沉降较大影响，均出现安全超高不足的情况。运行过程中应加强建筑物水位监测，避免出现漫溢现象。其他区段均满足或略小于建筑物安全超高要求，目前没有影响，见图 3。

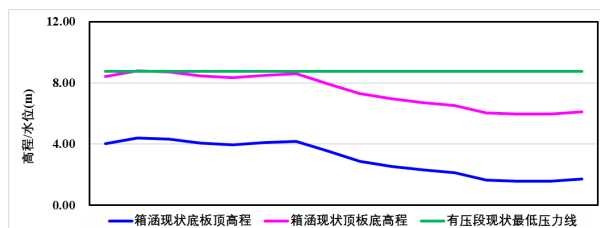
图 4 4# 至 5# 保水堰保水性能分析图

4# 保水堰至 5# 保水堰、7# 保水堰至 8# 保水堰这 2 段保水堰受沉降影响，出现保水堰上游部分箱涵内顶接近甚至略高于堰顶高程的情况，目前基本无影响，加强关注此段箱涵的沉降情况，见图 4。
