Study on the Cause of Air Porosity Defect in 35kV Dry-Type Transformer with Epoxy Cast Coil

This study systematically investigates and experiments on surface bubble defects in 35kV dry-type transformer high-voltage coils during vacuum casting and curing processes. Initial research involved detailed documentation of critical factors including bubble locations, operator behavior, and mold equipment, which preliminarily ruled out potential causes from casting tanks, curing furnaces, or mold release agent application. Through targeted observations and comparative experiments, the root cause was identified as the glass fiber cloth tape on the coil's outermost layer. Further experiments demonstrated that bubble formation is closely related to the spatial clearance between the coil and outer mold. When the glass fiber cloth tape region is compressed by the outer mold, bubbles generated during curing cannot be properly expelled, ultimately forming surface bubble pits. Based on these findings, the paper proposes process optimization measures and design improvements, including adjusting the wrapping method of the glass fiber cloth tape, optimizing the use of mesh fabric, and reserving suffi

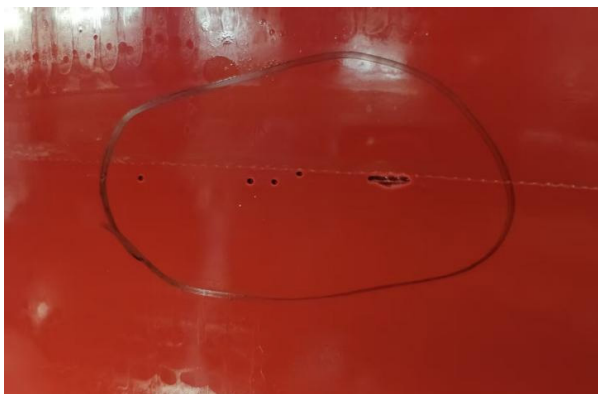
图 1

(2) 视觉关联性:通过现场图片(如图 1 所示)观察,气泡坑绝大多数分布于包裹线圈的玻璃丝白布带周围,而仅使用网格布的区域则基本无气泡出现。

这一现象强烈暗示了气泡的形成与玻璃丝布带的存在有直接或间接的关联。

本次35kV干式变压器高压线圈表面气泡缺陷的根本原因,是线圈最外层的玻璃丝带,特别是多层叠加的密集区域。在合模后受到外模的机械压迫,导致该区域在VPI过程中形成的气泡无法正常排出,最终被困在玻璃丝带下方,形成表面气泡缺陷。

(1)规范包扎工艺:制定详细的玻璃丝带包扎作业指导书,明确规定布带应平铺、分散,严格避免在同一部位多层密集叠加,尤其需避开线圈易受模具压迫的区域。

(2)优化网格布使用:评估并标准化网格布的使用规格与层数,在保证绝缘强度的前提下,优先选用更薄的网格布或减少层数,以增大裕度。
