Causes and improvement measures of vacuum tire leakage in four-wheel drive off-road forklift

Hao Liu

Baoji Combined Forklift Co., Ltd., Baoji, Shaanxi, 721001, China

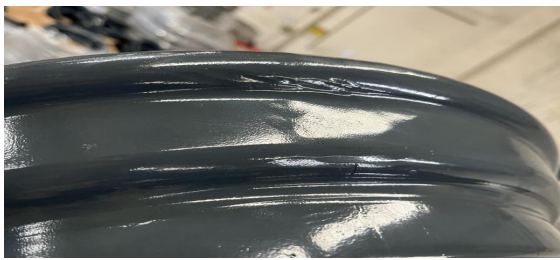
图2 轮辋制造缺陷

真空轮胎的密封效果高度依赖于胎唇与轮辋密封面之间的过盈配合。通过对漏气轮胎进行细致的皂液检测，发现泄漏点多集中于轮辋-轮胎接触周圈，呈间断性分布。拆解分析后进一步发现，轮辋密封面存在局部凹陷与凸起，其成因主要在于轮辋卷圆焊接后依赖人工进行打磨修整，导致质量一致性差。该类局部缺陷超出了胎唇材料的弹性补偿能力，从而形成微观泄漏通道。（见图2）

工艺改进：取消传统的人工打磨方式，引入数控机床对焊接后的轮辋密封面进行精加工，保证尺寸一致性及表面质量，彻底消除人工操作带来的不确定性。

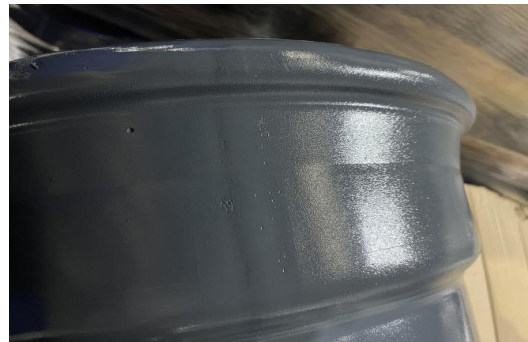
图4 轮辋表面粗糙度

此外，轮辋密封面的表面粗糙度也偏大（ $Ra > 12.5 \mu m$ ），不利于胎唇的均匀贴合，容易造成局部应力集中，进一步削

弱气密性。图3和图4分别展示了轮辋径向跳动和表面粗糙度的检测情况

表面质量提升：密封面粗糙度要求由 $Ra \leq 12.5 \mu m$ 提高至 $Ra \leq 3.2 \mu m$ ，减少微观泄漏通道；
