某仿古建筑安全性鉴定分析

Identification and Analysis of the Safety of an Archaized Building

某县文峰祠门楼、大殿位于某景区。文峰祠大殿为单层框架结构,框架柱采用环形钢筋混凝土电杆,梁为预制混凝土梁,梁柱节点处为现浇。文峰祠门楼为单层砌体结构,外墙采用毛石与砂浆砌筑,内墙采用烧结普通砖与砂浆砌筑。文峰祠门楼、大殿屋面均为铺设方木檩条,屋面构造做法:木望板-水泥砂浆垫层-卧浆固定小瓦。外观见图1-图4所示。

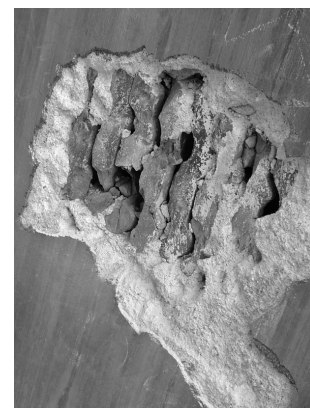
筋混凝土电杆,外径为350mm,纵向钢筋为15根,箍筋间距100/200mm。框架梁截面为300*300mm,上下各4根纵向钢筋。梁钢筋直插入梁柱节点内,未弯折,如图5所示,梁柱节点处采用混凝土现浇。北、东、西墙体为填充墙体,采用平瓦干砌,如图6所示。②屋面做法:经检查,屋面做法如下(自下而上):第一,方木檩条,截面尺寸为100*100mm;第二,40*60mm方木椽子,间距300mm;第三,木望板采用胶合板,厚度为7mm;第四,25mm后砂浆垫层;第五,卧浆固小青瓦。屋面最大坡度约为1:1。③混凝土强度:依据《回弹法检测混凝土抗压强度技术规程》,随机选取梁采用回弹法对其混凝土强度进行检测,并按单个构件推定其强度。经检测,所检混凝土梁的混凝土强度推定值为25.9MPa。④变形损伤:经现场检查,该工程周边挑檐方木出现变形、断裂和下沉,现已采用角钢和钢筋支撑,钢筋直径为 $\varphi 22$,角钢和钢筋采用点焊连接,如图7、图8所示;支撑屋面结构的梁上部分混凝土预制柱,上下两端均未有可靠连接。⑤地基基础:该工程未发现因地基不均匀沉降造成的上部结构倾斜和变形,当前基础工作正常。

图 6 填充墙材料

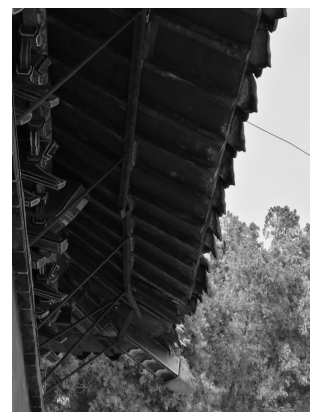
图 7 挑檐变形下沉

①构件安全性鉴定评级: 框架柱构件采用的环形混凝土电杆,横截面积较小,承受弯矩的能力较强,但承受竖向荷载的能力较弱,按承载能力评定框架柱安全等级均评为 Cu 级。该工程混凝土柱钢筋直径一般均较小,截面小,梁钢筋在节点处未弯折,梁柱节点处钢筋锚固薄弱,节点连接方式不当,构造有严重缺陷,依据《民用建筑可靠性鉴定标准》,该工程混凝土梁安全等级均评为 Du 级。该工程周边挑檐方木出现变形、断裂和下沉,支撑屋面结构的部分构件,上下两端均未有可靠连接,节点连接方式不当,构造有严重缺陷,依据《民用建筑可

②建议采取以下处理意见: 采用扩大截面法对大殿框架柱进行加固,并加强梁柱节点处构造连接;对大殿、门楼屋面结构进行重新设计,并按新设计方案更换现有屋面结构。

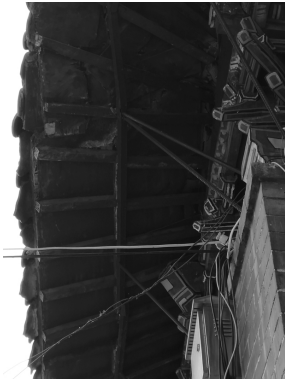
图8 支撑钢筋和角钢连接

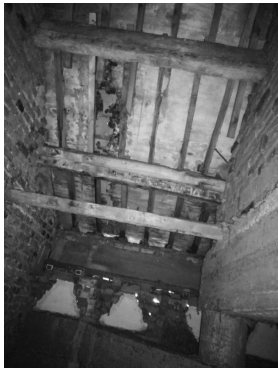
混凝土抗压强度技术规程》，随机选取圈梁采用回弹法对其混凝土强度进行检测，并按单个构件推定其强度。经检测，所检混凝土梁的混凝土强度推定值为 25.9MPa。依据《砌体工程现场检测技术标准》，采用回弹法对该工程砌体砌筑砂浆强度进行随机抽查检测。经检测，砌体砌筑砂浆强度推定值为 2.09 MPa。④变形损伤：经现场检查，该工程周边挑檐方木出现变形、断裂和下沉，现已采用角钢和钢筋支撑，钢筋直径为 $\varphi 22$ ，角钢和钢筋采用点焊连接，同大殿做法一致。屋面木檩条、椽子、望板等木材潮湿，发闷，如图 9 所示。支撑屋面结构的梁上混凝土预制柱，上下两端均未有可靠连接，如图 10 所示。⑤地基基础：该工程未发现因地基不均匀沉降造成的墙体裂缝，当前地基基础工作正常。

图9 屋面木材潮湿发霉

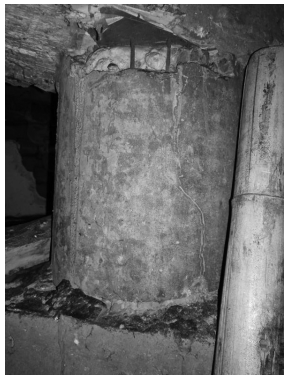
图10 屋面支撑柱端部未有可靠连接

①构件安全性鉴定评级: 依据《民用建筑可靠性鉴定标准》,该工程砌体构件未受结构性改变、修复、修理,用途、使用条件改变的影响,未遭明显的损坏,构件工作正常,且不怀疑其可靠性不足,依据《民用建筑可靠性鉴定标准》,可不参与评定,考虑其它层次鉴定评级的需要,而有必要给出该构件的安全性等级。从现场检查来看,砌体未出现裂缝和风化,砌体构件安全等级均评为 Au 级。该工程周边挑檐方木出现变形、断裂和下沉,支撑屋面结构的部分构件,上下两端均未有可靠连接,节点连接方式不当,构造有严重缺陷,依据《民用建筑可靠性鉴定标准》GB 50292-1999,屋面结构构件安全等级均评为 Du 级。②子单元安全性鉴定评级:该工程未发现因地基不均匀沉降造成的上部砌体变形、倾斜、裂缝,当前地基基础工作正常,其安全性等级评为 Au 级。按所含各种构件的安全性等级:依据《民用建筑可靠性鉴定标准》,砌体结构安全性等级为 Au 级,屋面结构的安全性等级 Du 级;依据《民用建筑可靠性鉴定标准》,该工程上部承重结构安全性等级评定为 Du 级。③鉴定单元安全性鉴定评级:该工程地基基础安全性等级为 Au 级,上部承重结构安全性等级评定为 Du 级,依据《民用建筑可靠性鉴定标准》,该工程安全性等级评定为 Dsu 级。
