Analysis and Treatment Measures of Longitudinal Cracks in the Front Wall Reheater of Hwange's 335MW Unit Boiler

Bo Xie

旺吉 335MW 机组锅炉前墙壁式再热器纵向裂纹分析与处理措施

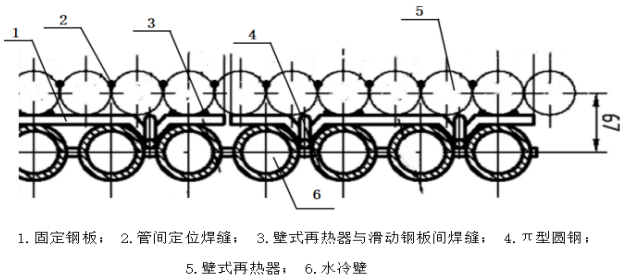
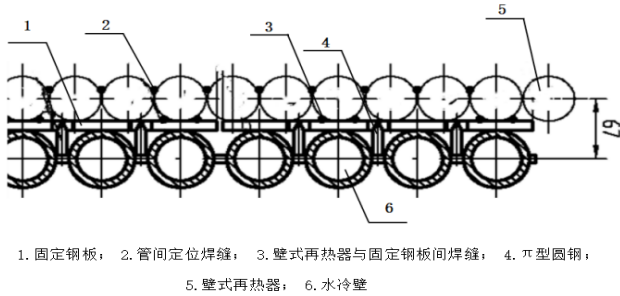
图1 壁式再热器滑动与固定节点

前墙壁式再热器设计为6个管屏组件,每组管屏组件最外侧的第1、2根管子为活动点,其余管子为焊接点,其中在活动点处的壁再管子之间采用L=70mm的圆钢(φ8,15CrMo)进行焊接固定;固定节点(标高45150mm)处的壁再管子之间采用L=100mm的圆钢(φ8,15CrMo)进行焊接固定。

壁式再热器与水冷壁通过钢板(规格δ10,材质12Cr1MoV)和圆钢(规格φ14,材质15CrMo)连接,每隔两个壁再管子与钢板之间进行焊接固定,每隔两个水冷壁管子与圆钢之间进行固定焊接。固定钢板为分段布置,钢板与钢板之间的间距为6.4mm。如图1。
