Influence and Treatment of Large-scale Settlement on Long-distance Water Transmission Box Culvert

大范围沉降对长距离输水箱涵影响及处理

朱卫 陈航 郭佳

中水北方勘测设计研究有限责任公司, 中国·天津 300222

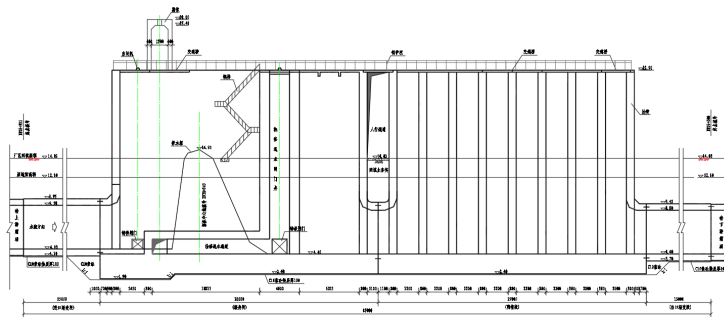
图 1 3# 保水堰纵剖面图

调节池以下均为有压流,称为有压输水段。考虑到箱涵设计承压所限,为避免由于操作尾闸或中间闸门而引起箱涵内产生水击,危及箱涵安全,在纵断布置上根据地形条件并满足水力压坡线要求,分段阶梯状设置10座保水堰,保证在任何输水工况下,有压段箱涵均处于有压流输水状态。如图1所示。
